中城湾港泡瀬地区埋立区域内の  
造礁サンゴ類の移植に伴う追跡調査  
(移植 1 年後)

報 告 書

平成 21 年 12 月

NPO 法人コーラル沖縄

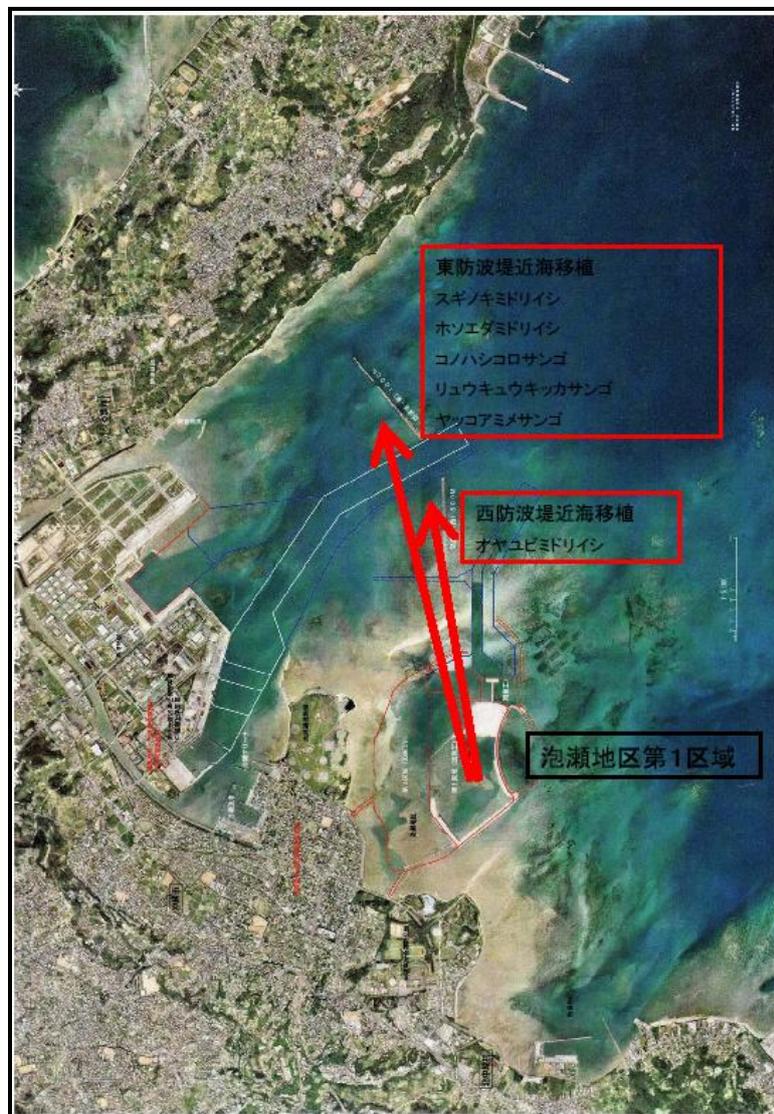
図1. 移植海域及びサンゴ種

移植にあたっては、10月30日に西防波堤近隣海域の自然岩盤（水深2～4m）にオヤユビミドリイシ *Acropora gemmifera* をボンド法によって移植し、東防波堤近隣海域の根固めX字状ブロック上（水深2～3m）にホソエダミドリイシ *Acropora valida* 及びコノハシコロサンゴ *Pavona frondifera* をボンド法によって移植した。11月5日には、東防波堤近隣海域の砂底質上（水深3～6m）にスギノキミドリイシ *Acropora formosa* をネット法で、リュウキュウキッカサンゴ *Echinopora lamellosa* 及びヤッコアミメサンゴ *Psammocora contigua* を囲い込み法（花壇法）によって移植した、

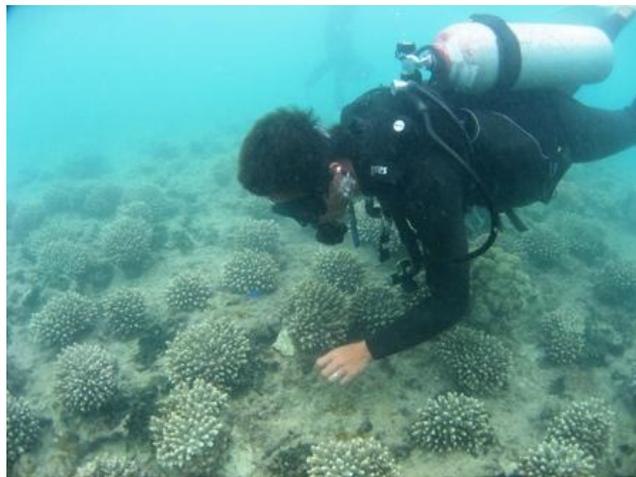
写真 7. 観察記録状況

オヤユビミドリイシ については、移植した群体のうち  $2,8\text{m} \times 2,8\text{m}$  の範囲に移植した 96 群体をモニタリングサイトとして選定し、その生残を観察し同時に写真撮影を行った。ホソエダミドリイシ 及びコノハシコロサンゴ については、X 字状の根固めブロックをそれぞれ 1 個のブロックを選定し、その上の全ての群体を計数して生残を確認し同時に垂直方向より写真撮影を行った。スギノキミドリイシについては、約  $2\text{m} \times 4,5\text{m}$  の 9 セットのネット上に移植した群体のうち 1 セットのネットを選定し、その上のサンゴ群体を垂直方向に投影したネット全体の面積に対する被覆状況を肉眼により観察し、5%刻みで被覆率を算定した。リュウキュウキッカサンゴ及びヤッコアミメサンゴ については、建築用の長方形ブロックによって約  $3,2\text{m} \times 3,2\text{m}$  で囲まれた範囲の中をスギノキミドリイシと同様にサンゴ群体を垂直方向に投影し、全体の面積に対する被覆状況を肉眼により観察し、5%刻みで被覆率を算定した。

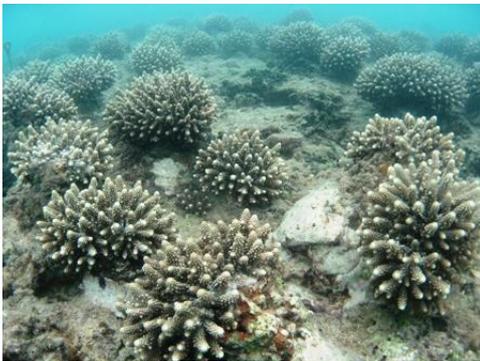
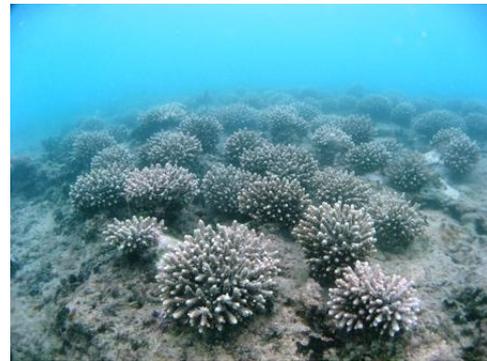
移植した 96 群体のサンゴ群体は、全て生存していた。移植 6 ヶ月目の追跡調査時と同じく水中固着剤による底質の岩盤への固着状況も良好であり、不完全な移植群体は確認されなかった。サンゴ群体からの粘液もいずれの群体からも確認されず、サンゴ群体色の状況も移植時と変わらず茶褐色を呈し、順調な生育状況が観察された。補助的に観察を行っている方形区外の移植群体において以前確認されたオニヒトデの食害と思われる死滅は、今回の調査では確認されなかった。また、以前確認されたサンゴ群体間に確認されたフクロノリ（褐藻類の一種）等の藻類繁茂は、今回調査時には確認されなかった。

写真 8. 生育状況

写真 9. 生育状況

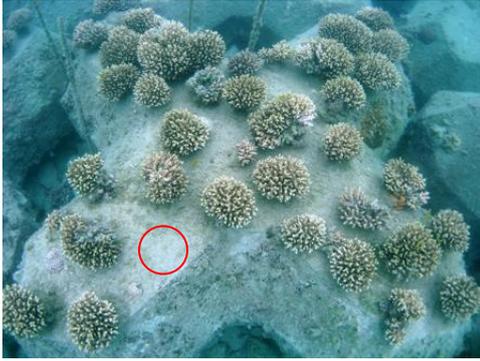
写真 10. 生育状況

観察用に任意に選定した X 字状のブロックの上には、39 群体のホソエダミドリイシ群体が移植されていた。移植された 39 群体は、1 群体が欠落し（写真 10 赤丸部）38 群体となっていたが X ブロック下部に転落していた群体を調査後に再度水中ボンドを使用して固着させた。その他の群体は、水中固着剤による固着状況も良好であり、不完全な固着の移植群体は確認されなかった。サンゴ群体色の状況も変わらず茶褐色を呈し、順調な生育状況が観察された。以前観察されたブロック上のサンゴ群体間のカゴメノリ（褐藻類の一種）及びウスユキウチワ（褐藻類の一種）の繁茂は、今回の調査では確認されなかった。また、他のブロック上のホソエダミドリイシ群体においても、斃死している群体は観察されなかった。

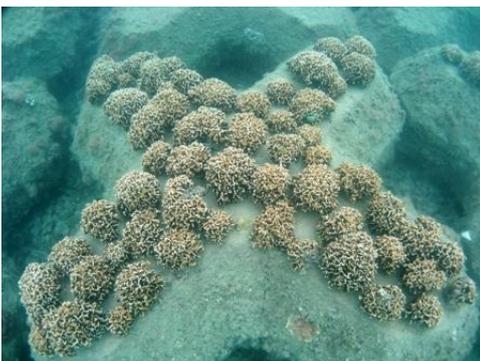
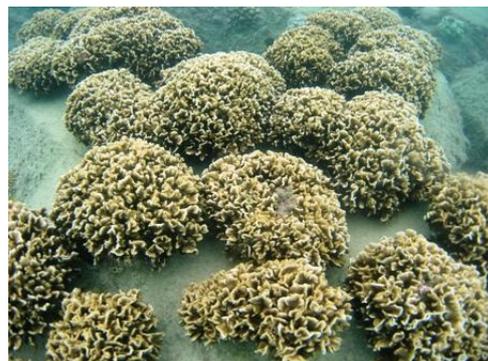
観察用に任意に選定したX字状のブロックの上には、52 群体のコノハシコロサンゴ群体が移植されていた。移植後 6 ヶ月目の追跡調査時と同じく移植された 52 群体は、全て生存しており水中固着剤による固着状況も良好であり不完全な固着の移植群体は確認されなかった。サンゴ群体色の状況も変わらず茶褐色を呈し、順調な生育状況が観察された。以前確認されたサンゴ群体間のフクロノリ及びウスユキウチワの繁茂は、ホソエダミドリイシ群落における観察と同様に消失していた。他のブロック上のサンゴ群体においても斃死している群体は、観察されなかった。

写真 12. 生育状況

写真 13. 生育状況

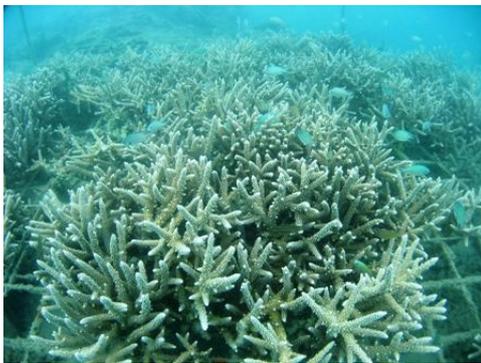
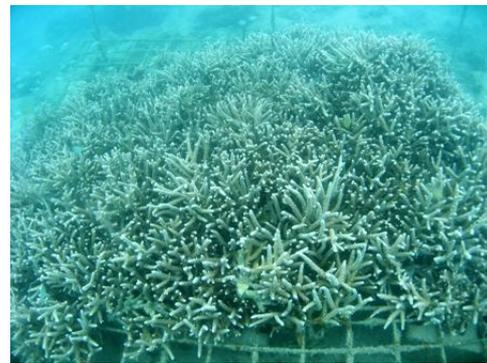
観察用に任意に選定したネットの上には、全底面積に対して55%の被度でスギノキミドリイシ群体が移植されていた。移植6ヶ月目の追跡調査時と同じく移植された群体は全て生存しており、サンゴ群体からの粘液もいずれの群体からも確認されず、順調な生育状況が観察された。以前に確認されたサンゴ群体間及び群体上に漂着したと思われるカゴメノリ（褐藻類の一種）の繁茂は、サンゴ群体上には確認されず、サンゴ群体色も茶褐色を呈し健全な状態が観察された。

写真 14. 生育状況

写真 15. 生育状況

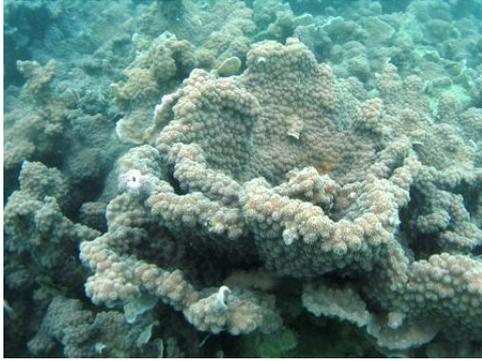
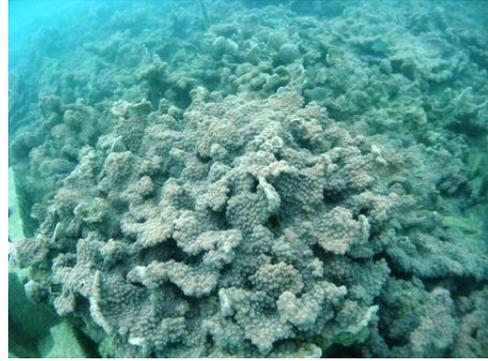
ブロック内には、全底面積に対して90%の被度でリュウキュウキッカサンゴ群体が移植されていた。移植6ヶ月目の追跡調査時と同じく、移植された群体は全て生存しており、サンゴ群体からの粘液もいずれの群体からも確認されず、順調な生育状況が観察された。以前からの調査時にも確認されていた群体上の若干の沈殿物の堆積は、その堆積によって斃死部分が確認されない事から大きな生育阻害要因となるほどの量ではないと考えられる。以前確認された、サンゴ群体上に漂着したと思われるカゴメノリの繁茂は、今回調査時には確認されなかった。

写真 16. 生育状況

写真 17. 生育状況

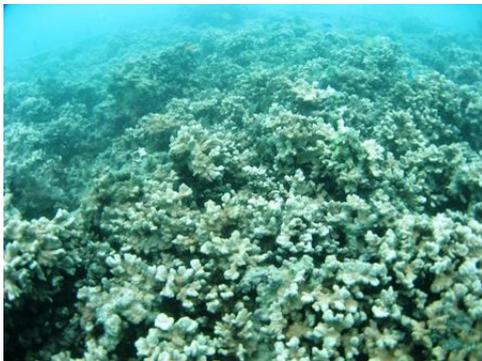
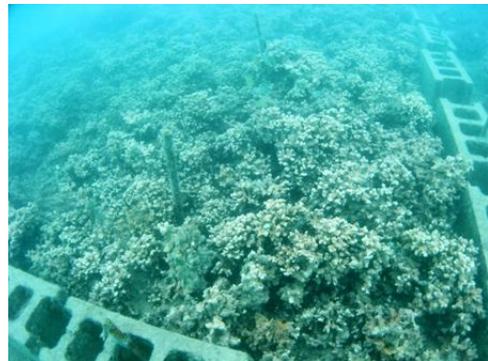
ブロック内には、全底面積に対して85%の被度でヤッコアミメサンゴ群体が移植されていた。移植6ヶ月目の調査時と同じく、移植された群体は全て生存しており、順調な生育状況が観察された。群体上に沈殿物の堆積も確認されなかった。以前に確認された漂着したと思われるカゴメノリの繁茂は、今回調査では確認されず群体色も茶褐色を呈し、群体は健全な状況であると伺われた。

写真 18. 生育状況

写真 19. 生育状況

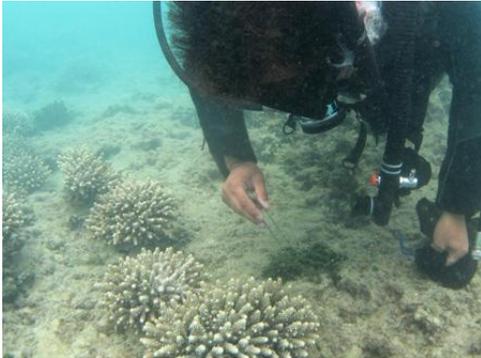
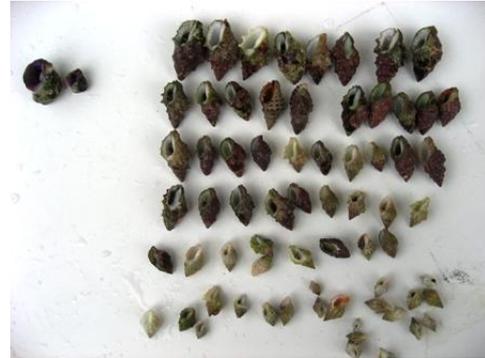
今回のモニタリング調査では、オニヒトデの捕食が原因と思われる斃死は、確認されなかった。一方、以前から確認されていたシロレイシガイダマシ等のサンゴ食性巻貝類が今回も確認され、調査時に並行して駆除を行った。シロレイシガイダマシ等の貝類は、その個体サイズが数センチメートル程度で小さいため数個程度ではサンゴに甚大な影響を与えないと考えられているが、局所的に数十個体の高密度個体群を形成するため注意深い観察の継続が必要と考えられる。

写真 20. レイシガイ駆除

写真 21. 駆除されたレイシガイ類

また、以前の報告書においても指摘されていたが、移植海域の近隣海域からの移動してくるオニヒトデ個体が今後も考えられるため、今後においてもその動向を監視する必要があると考えられる。

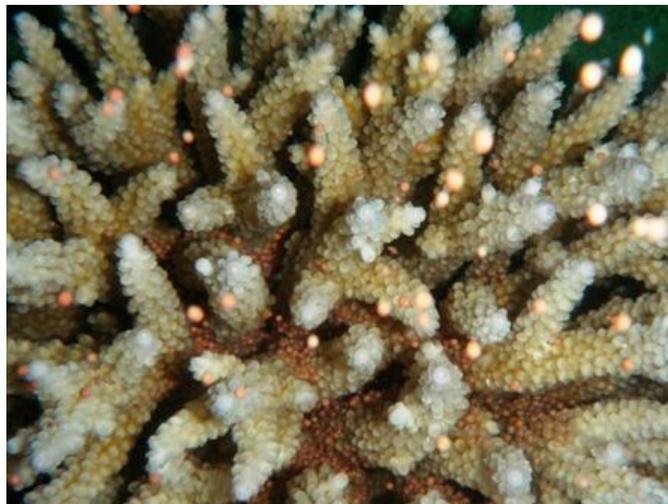
写真 22. サンゴの産卵

また、今回移植群体では確認ができなかったものの、通常夏季においてはミドリイシをはじめとする様々なサンゴ群体が産卵・放精・バンドル放出などの生殖行動を示す。今回の移植は埋め立てによるサンゴ群集の緊急避難であると共に、移植群体による新たなサンゴ群集創出をも目的としている事から、サンゴ産卵期に産卵状況を調査し、中城湾内におけるサンゴ群集への寄与の動向も観察する必要があると考えられる。
