中城湾港泡瀬地区埋立区域内の 造礁サンゴ類の移植に伴う追跡調査

報 告 書

平成 21 年 3 月

NPO 法人コーラル沖縄

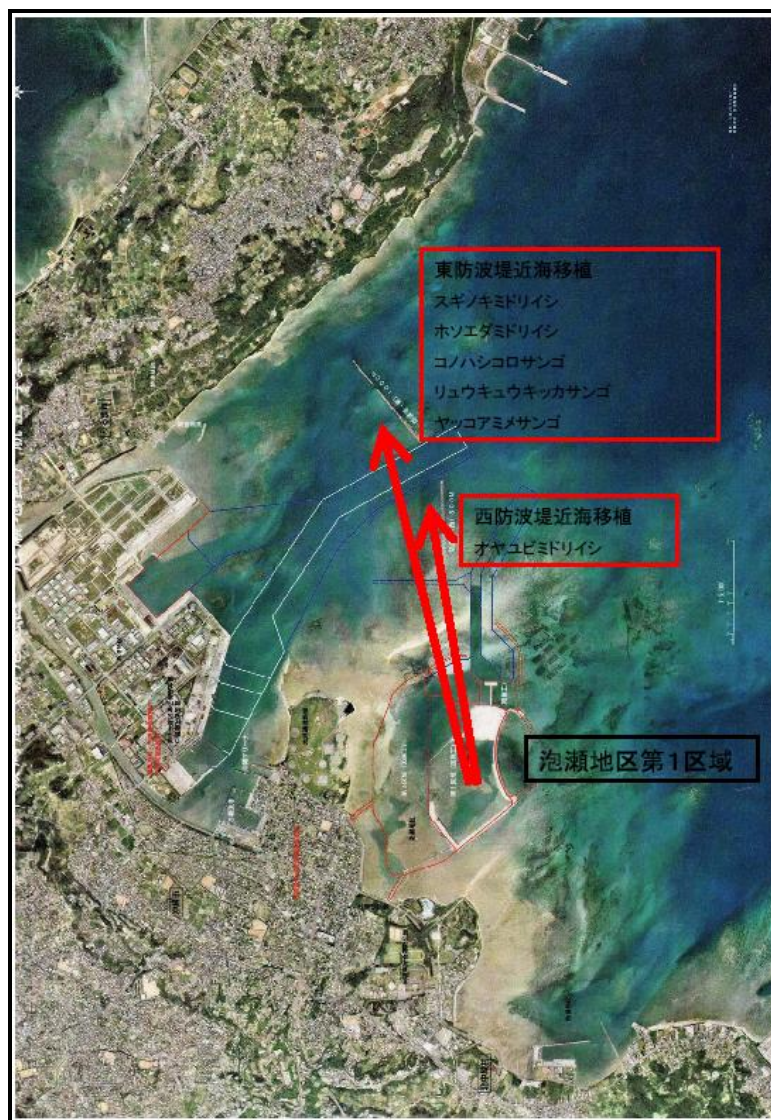
図1. 移植海域及びサンゴ種

移植にあたっては、10月30日に西防波堤近隣海域の自然岩盤（水深2～4m）にオヤユビミドリイシ *Acropora gemmifera* をボンド法によって移植し、東防波堤近隣海域の根固めX字状ブロック上（水深2～3m）にホソエダミドリイシ *Acropora valida* 及びコノハシコロサンゴ *Pavona frondifera* をボンド法によって移植した。11月5日には、東防波堤近隣海域の砂底質上（水深3～6m）にスギノキミドリイシ *Acropora formosa* をネット法で、リュウキュウキッカサンゴ *Echinopora lamellosa* 及びヤッコアミメサンゴ *Psammocora contigua* を囲い込み法（花壇法）によって移植した、

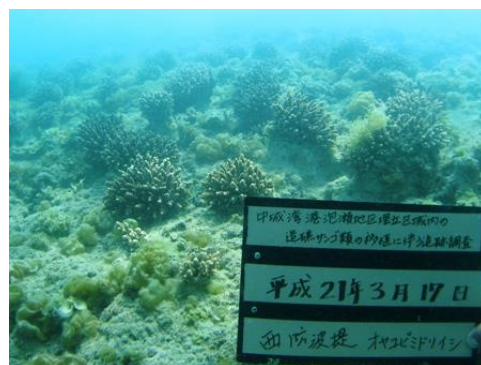
写真 2. オヤユビミドリイシ

移植した 96 群体のサンゴ群体は、全て生存していた。水中固着剤による底質の岩盤への固着状況も良好であり、不完全な移植群体は確認されなかった。移植時に観察されたサンゴ群体からの粘液もいずれの群体からも確認されず、サンゴ群体色の状況も移植時と変わらず茶褐色を呈し、順調な生育状況が観察された。補助的に観察を行っている方形区外の移植群体において、3 群体がオニヒトデの捕食と思われる被食によって死滅しているのが観察された。方形区内部のサンゴ群体間にフクロノリ（褐藻類の一種）の繁茂が確認されたがサンゴ群体の生育に障害を及ぼすほどの大量繁茂ではなかった。

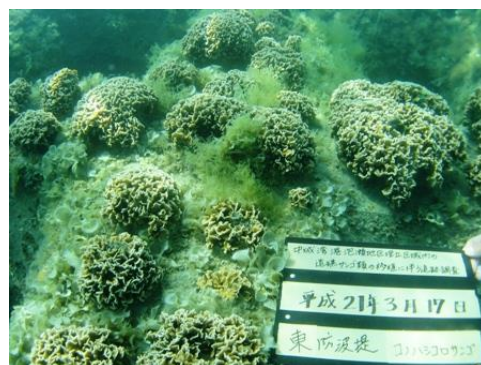
写真 4. コノハシコロサンゴ

観察用に任意に選定したX字状のブロックの上には、52 群体のコノハシコロサンゴ群体が移植されていた。移植された 52 群体は、全て生存しており、水中固着剤による固着状況も良好であり不完全な固着の移植群体は確認されなかった。サンゴ群体色の状況も変わらず茶褐色を呈し、順調な生育状況が観察された。ホソエダミドリイシ群体の移植ブロック上と同様にサンゴ群体間にフクロノリ及びウスユキウチワの繁茂が確認されたがサンゴ群体の生育に阻害を及ぼすほどの大量繁茂ではなかった。他のブロック上のサンゴ群体においても斃死している群体は、観察されなかった。

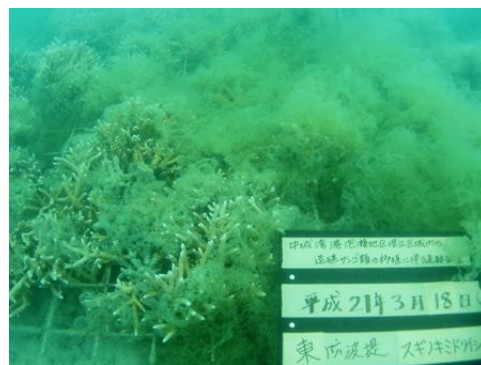
写真 6. スギノキミドリイシ

観察用に任意に選定したネットの上には、全底面積に対して55%の被度でスギノキミドリイシ群体が移植されていた。移植された群体は全て生存しており、移植時に観察されたサンゴ群体からの粘液もいずれの群体からも確認されず、順調な生育状況が観察された。サンゴ群体間及び群体上に漂着したと思われるカゴメノリ（褐藻類の一種）の繁茂が確認され、それによってサンゴ群体色は若干の淡色化を呈していた。また、他のネット上の群体においても、斃死している群体は観察されなかったが選定したネット上と同様にカゴメノリの繁茂が確認された。

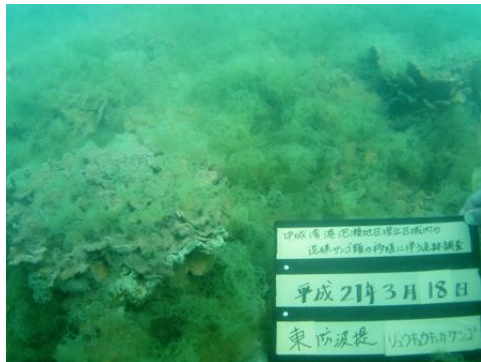
写真7. リュウキュウキッカサンゴ

ブロック内には、全底面積に対して90%の被度でリュウキュウキッカサンゴ群体が移植されていた。移植された群体は全て生存しており、移植時に観察されたサンゴ群体からの粘液もいずれの群体からも確認されず、順調な生育状況が観察された。群体上に沈殿物の堆積も確認されなかった。スギノキミドリイシのネットと同様にサンゴ群体上に漂着したと思われるカゴメノリの繁茂が確認され、それによって被覆されたサンゴ群体の色は若干の淡色化を呈していた。

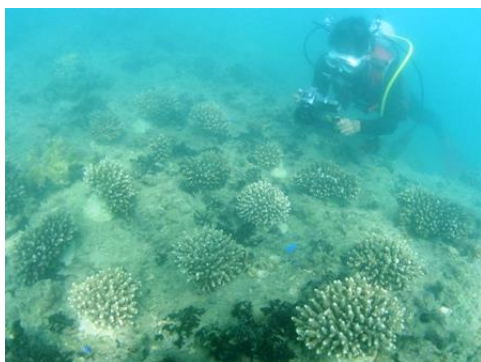
写真9. 写真撮影状況

オヤユビミドリイシについては、移植した群体のうち 2,8m×2,8m の範囲に移植した 96 群体をモニタリングサイトとして選定し、その生残を観察し同時に写真撮影を行った。ホソエダミドリイシ 及びコノハシコロサンゴについては、X字状の根固めブロックをそれぞれ1個のブロックを選定し、その上の全ての群体を計数して生残を確認し同時に垂直方向より写真撮影を行った。スギノキミドリイシについては、約 2m×4,5mの9セットのネット上に移植した群体のうち1セットのネットを選定し、その上のサンゴ群体を垂直方向に投影したネット全体の面積に対する被覆状況を肉眼により観察し、5%刻みで被覆率を算定した。リュウキュウキッカサンゴ及びヤッコアミメサンゴについては、建築用の長方形ブロックによって約 3,2m×3,2mで囲まれた範囲の中をスギノキミドリイシと同様にサンゴ群体を垂直方向に投影し、全体の面積に対する被覆状況を肉眼により観察し、5%刻みで被覆率を算定した。

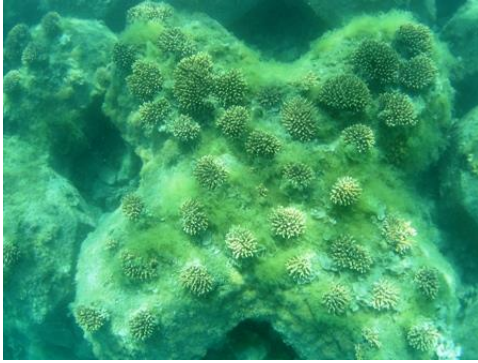
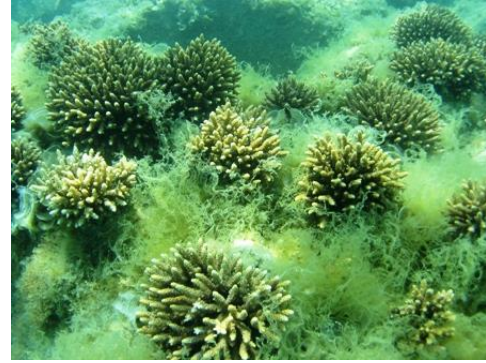
観察用に任意に選定したX字状のブロックの上には、39 群体のホソエダミドリイシ群体が移植されていた。移植された 39 群体は、全て生存しており、水中固着剤による固着状況も良好であり、不完全な固着の移植群体は確認されなかった。サンゴ群体色の状況も変わらず茶褐色を呈し、順調な生育状況が観察された。ブロック上のサンゴ群体間にカゴメノリ（褐藻類の一種）及びウスユキウチワ（褐藻類の一種）の繁茂が確認されたがサンゴ群体の生育に障害を及ぼすほどの大量繁茂ではなかった。また、他のブロック上のホソエダミドリイシ群体においても、斃死している群体は観察されなかった。

写真 13. 生育状況

写真 14. 生育状況

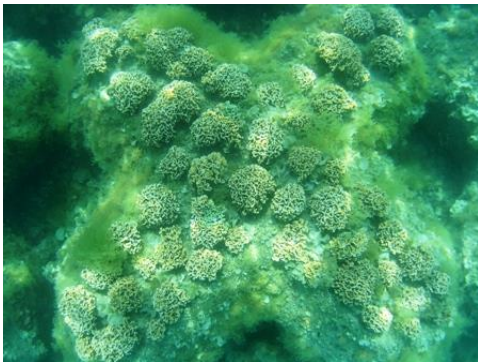
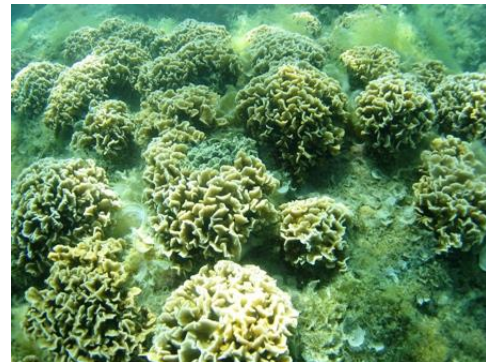
写真 15. 生育状況

写真 16. 生育状況

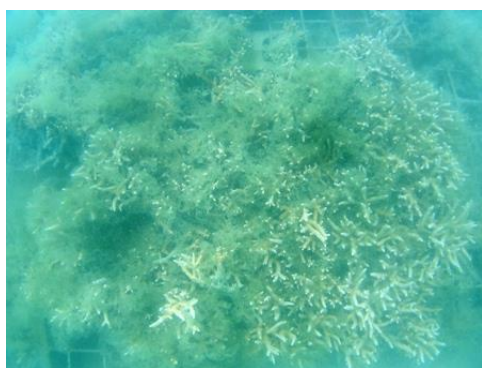
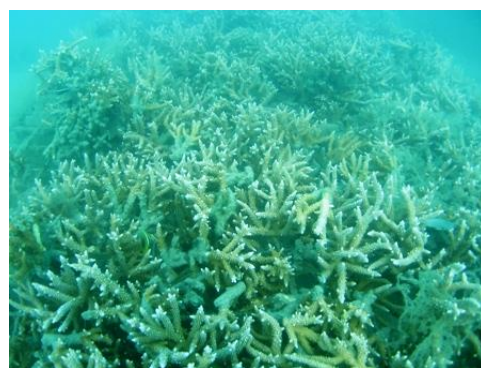
写真 17. 生育状況

写真 18. 生育状況

藻類の繁茂は、季節消長を示すのでこの 3 種の海藻も夏季前には消失する物と思われるが被覆されたサンゴ群体は、体内に共生する褐虫藻の光合成が阻害されるためにサンゴ本体の成長も阻害されるため、漂着する藻類を防ぐためにネットで周囲を囲むなどの対策を講じる必要があると考えられる。

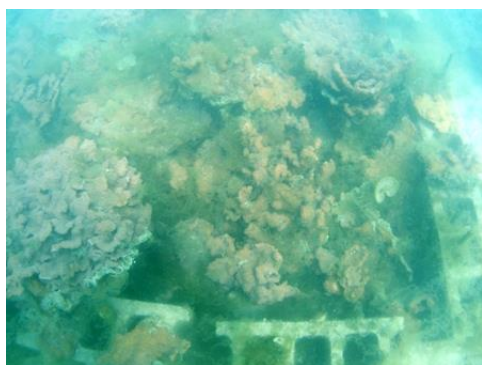
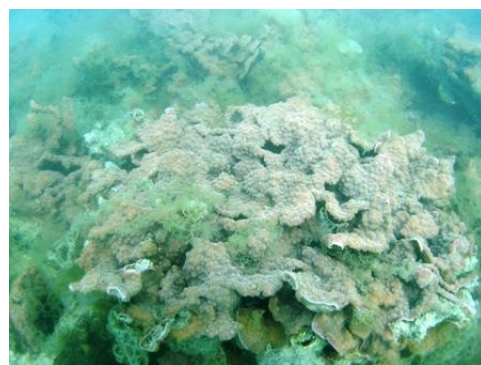
写真 19. 生育状況

写真 20. 生育状況

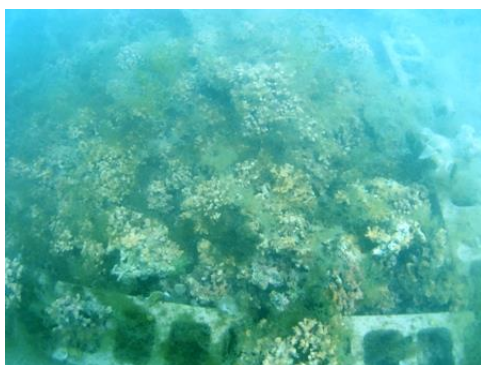
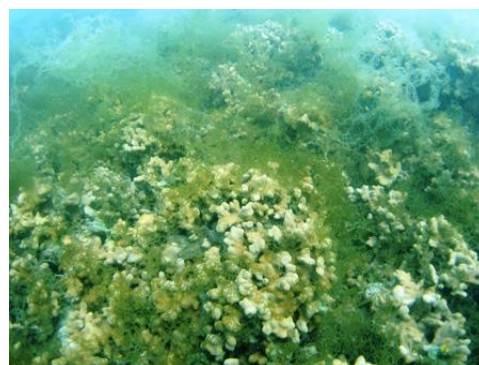
ブロック内には、全底面積に対して85%の被度でヤッコアミメサンゴ群体が移植されていた。移植された群体は全て生存しており、順調な生育状況が観察された。群体上に沈殿物の堆積も確認されなかった。隣接するリュウキュウキッカサンゴと同様にサンゴ群体上に漂着したと思われるカゴメノリの繁茂が確認され、それによって被覆されたサンゴ群体の色は若干の淡色化を呈していた。

写真 21. 生育状況

写真 22. 生育状況

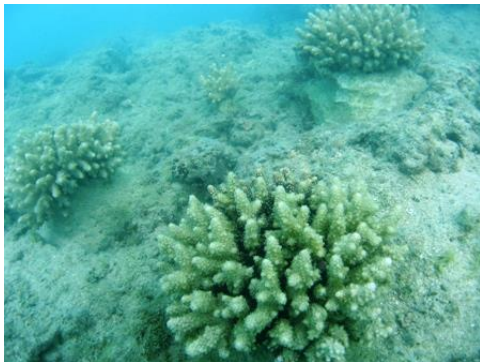
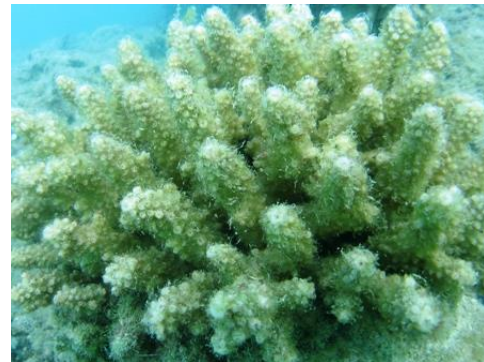
今回のモニタリング調査では、調査対象範囲以外ではあるが3群体のオヤユビミドリイシにおいて、オニヒトデの捕食が原因と思われる斃死が確認された(写真23、24)。ホソエダミドリイシも調査対象範囲以外においてシロレイシガイダマシによる部分斃死が確認された(写真25、26)。さらに、移植群体の周辺においてサンゴ食魚類のチョウチョウウオ類やブダイ類も観察されている(写真27、28)。

オニヒトデは、サンゴ食性生物として過去から今日まで継続的に沖縄県下のサンゴ群集を捕食し、大量発生時には多大なサンゴ群集を斃死に至らしめている。シロレイシガイダマシにおいても沖縄県だけにとどまらず、高知県や和歌山県、鹿児島県等において大量発生によってサンゴ群集にダメージを与えている。近年、両生物共に沖縄島東海岸域及び沖縄市近隣海域においての大量発生への報告は無いが今後の動向を監視する必要があると考えられる。

写真 23. オニヒトデ食害状況

写真 24. 食害により斃死したオヤユビミドリイシ

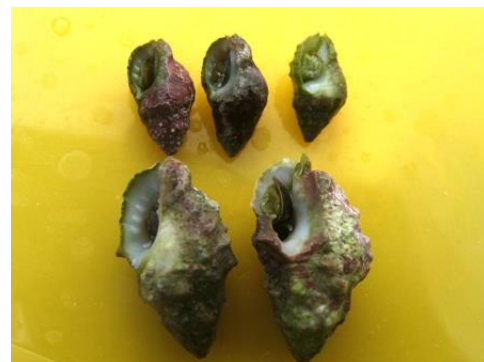
写真 25. 捕食中のシロレイシガイダマシ

写真 26. シロレイシガイダマシ

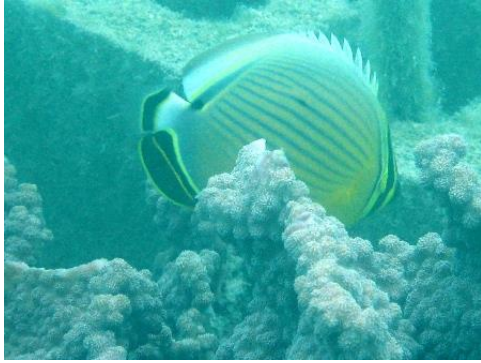
写真 27. ミスジチョウチョウウオ

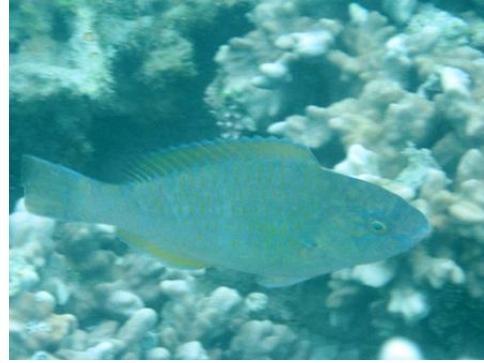
写真 28. ヒブダイ

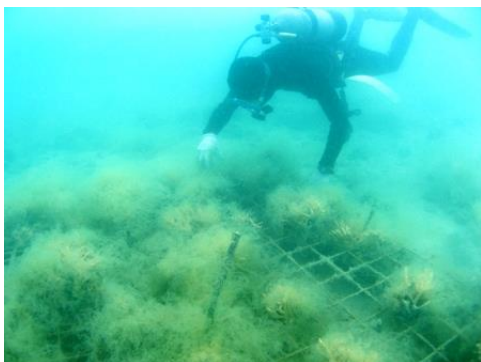
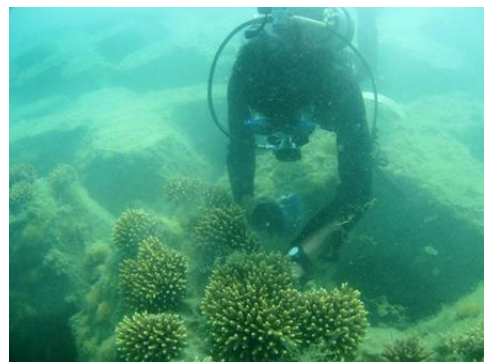
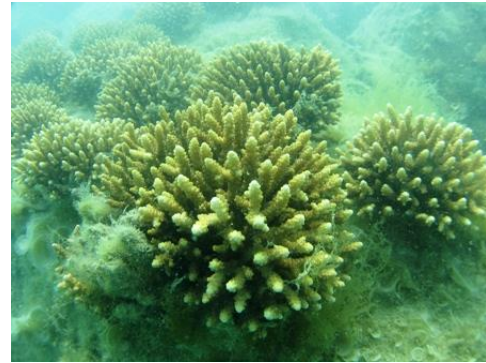
今回の追跡調査においては、フクロノリやウスユキウチワ、カゴメノリ等がサンゴ群体間及び群体上に繁茂している状況が観察された。そのため今回の調査においては、サンゴ群体への影響を低減するために調査員によって藻類の除去作業が行われた（写真 29～32）。フクロノリやウスユキウチワについては、藻体が 10～20cm 程度でサンゴ群体を覆いかぶさるようなサイズではないので、藻体の被覆によるサンゴ群体への影響は少ないと考えられるが、カゴメノリは藻体が網目状で大きく特に樹枝状ミドリイシ類に絡みつくと、潮流や波浪によっても剥離せずに長期間にわたってサンゴ群体を被覆した状況になると考えられる。

写真 29. 藻類除去状況

写真 30. 藻類除去状況

写真 31. 除去前

写真 32. 除去後

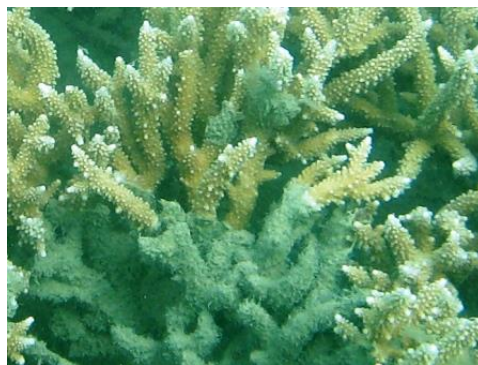
今回のモニタリング調査においては、スギノキミドリイシの群体基部において死亡部分が確認されている。この死亡部分に関しては、移植時以前からの死亡であり本報告書内においてもその部分を除外して観察している。樹枝状ミドリイシ類の高密度群集や大型群体においては、その基部が死亡している事は多く観察されており特段に奇異な事ではない。今回移植に用いたスギノキミドリイシ以外でも群体形状の類似したトゲスギミドリイシやクロマツミドリイシにおいても同様な事が知られている（西平守孝・J.E.N.Veron 共著、「日本の造礁サンゴ類」 p100、p102、1995年）。

写真 33. 群体基部の死亡

死亡した基部は、微細藻類に被覆されているが他の藻類が繁茂する可能性も考えられる事から今後の観察において推移を注視する必要があると思われる。
